Restaurante de Carnes Antara

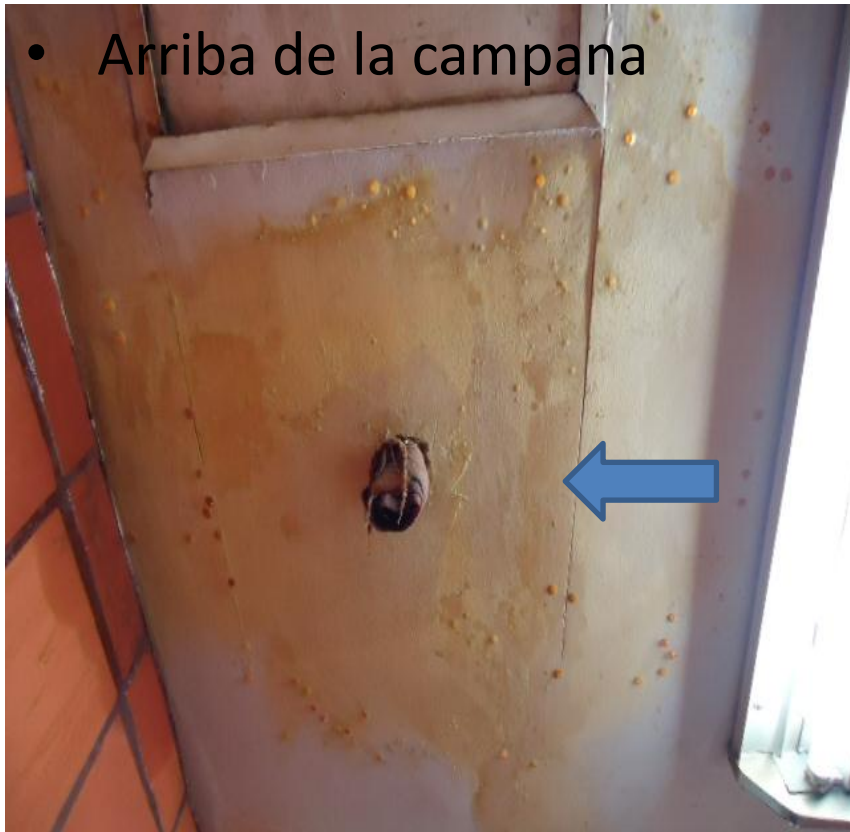
Techo trasminado de grasa y agujero tapado con trapo

- Arriba de la campana

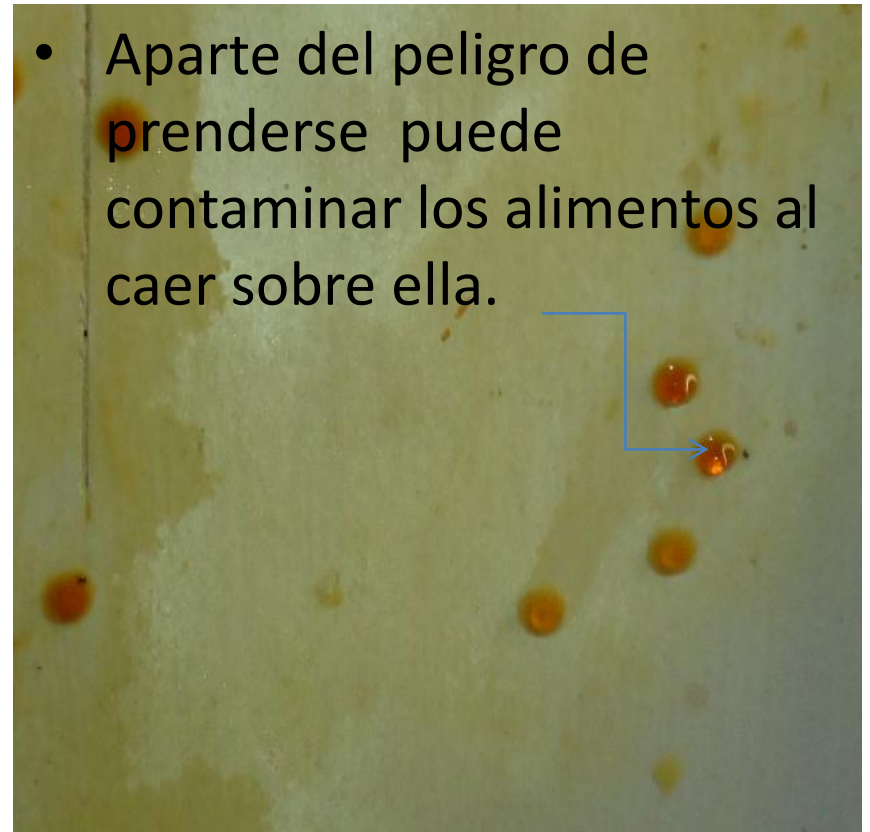
Acercamiento de las gotas de grasa del techo

- Aparte del peligro de prenderse puede contaminar los alimentos al caer sobre ella.

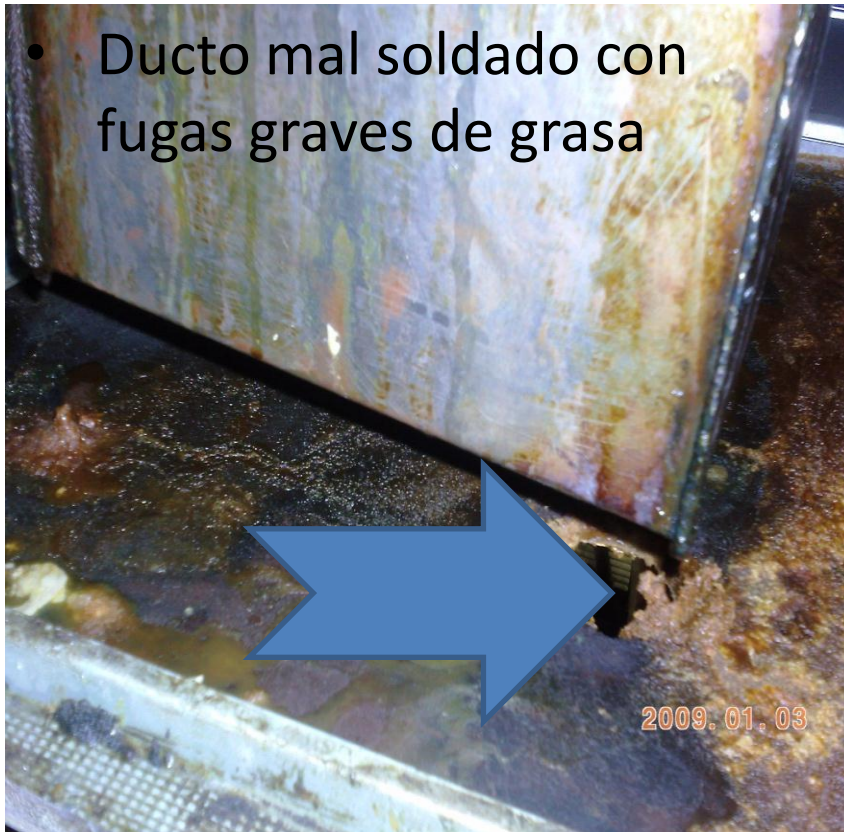
**Mismo plafon visto desde arriba
esto es un peligro inminente**

- Ducto mal soldado con fugas graves de grasa

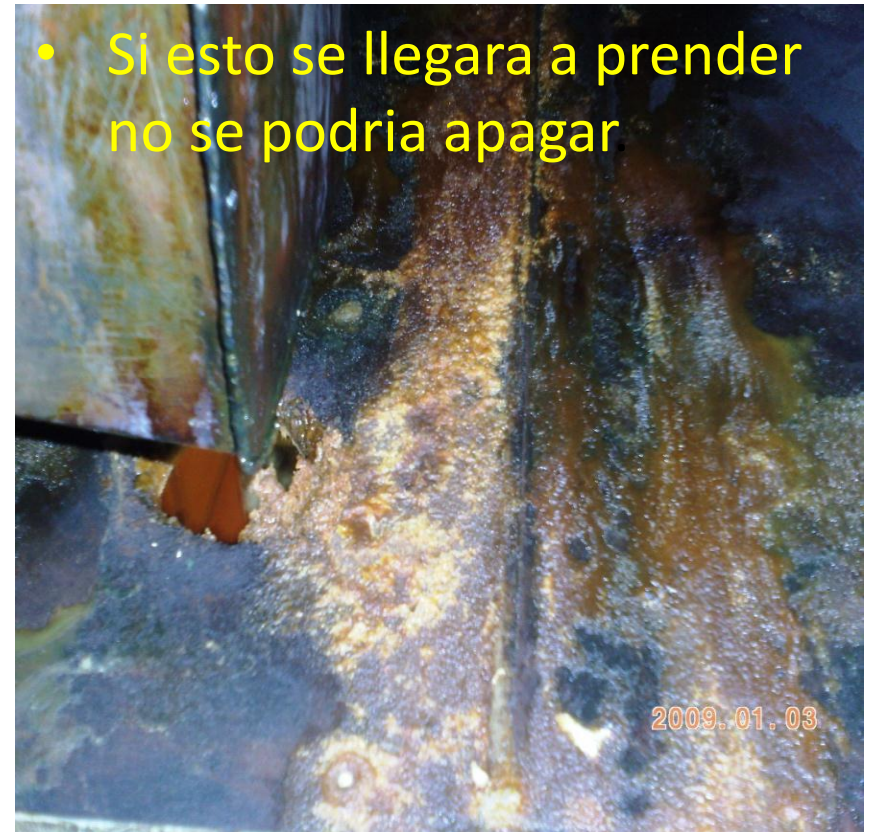
**Vista del plafon por la parte de
arriba.**

- Si esto se llegara a prender
no se podria apagar

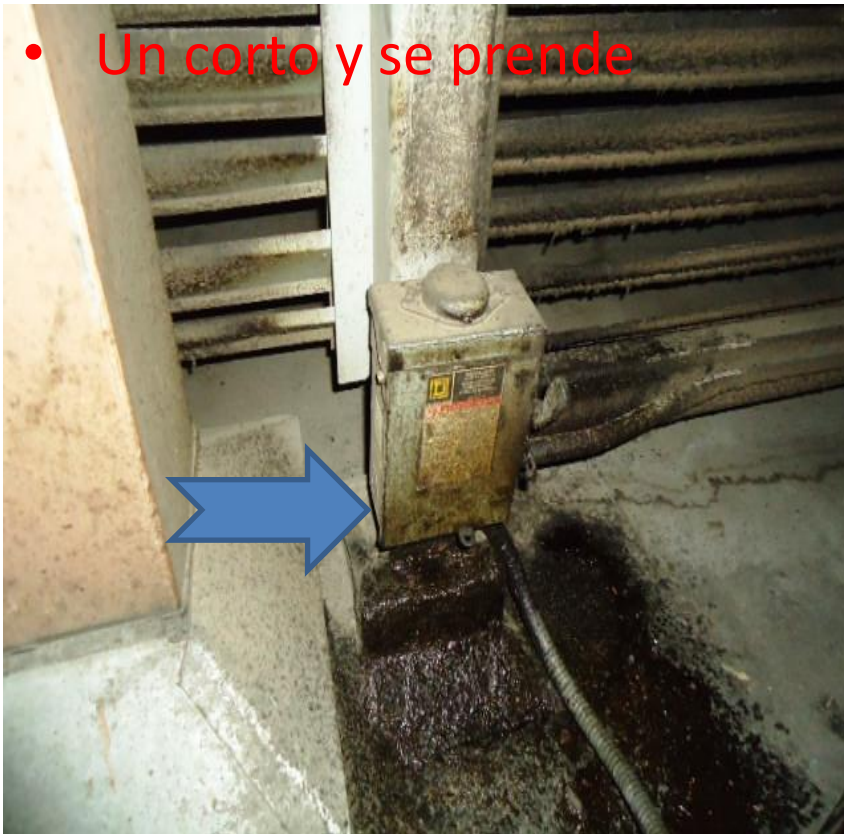
En el techo de la plaza estos contactos del extractor estan bañados en grasa

- Un corto y se prende

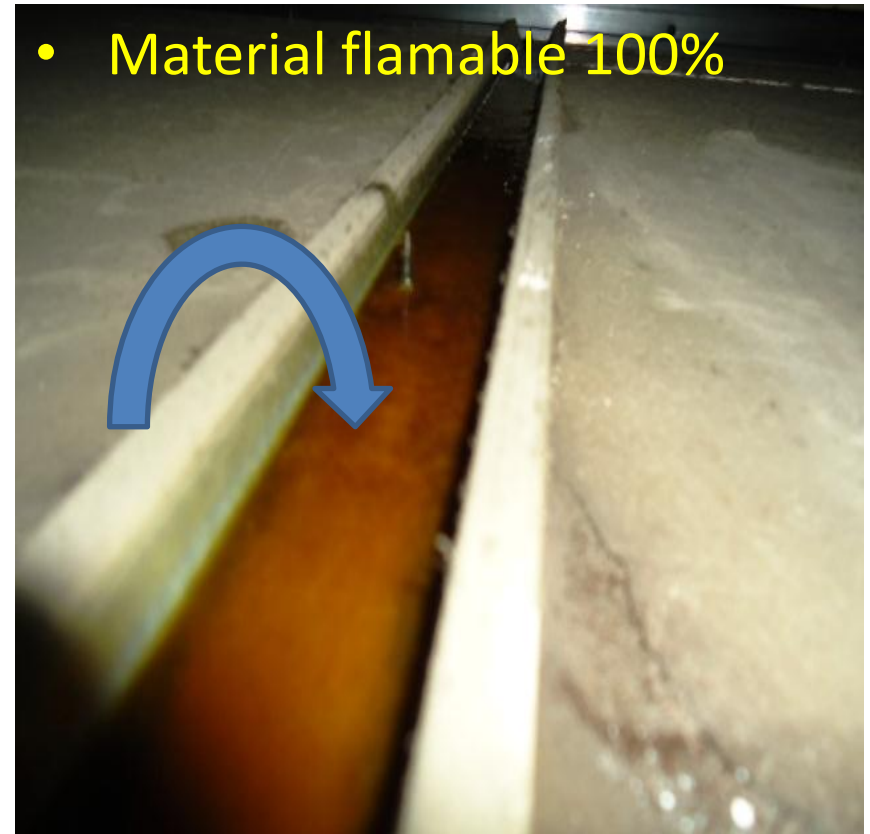
Canaleta para sugetar el plafon llena de grasa

- Material flamable 100%

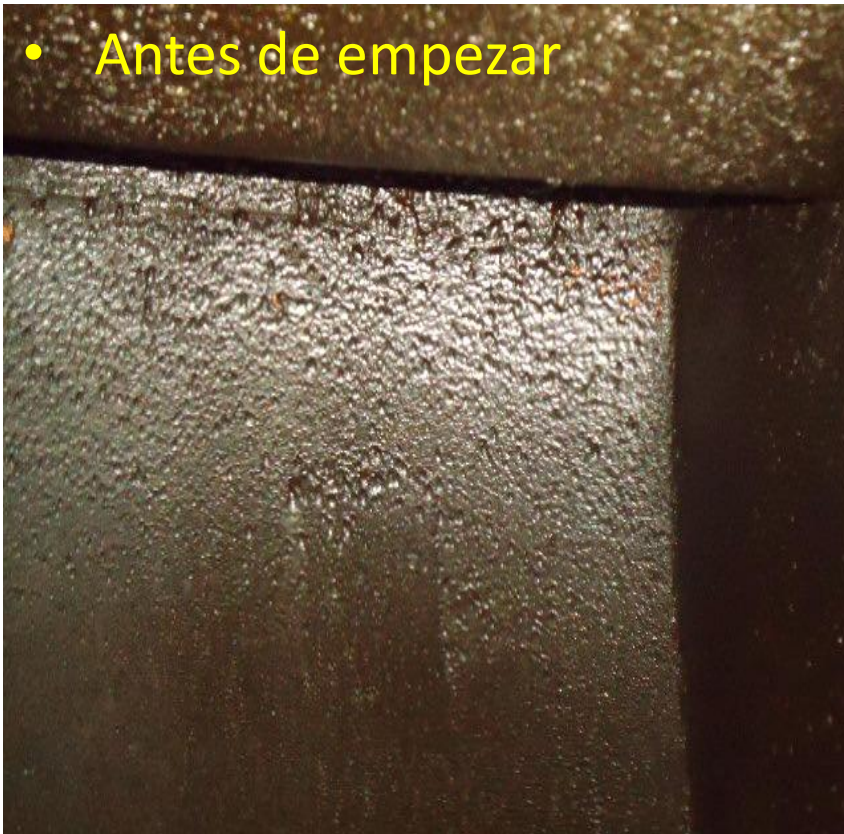
Paredes de los ductos llenas de lodos aceitosos

- Antes de empezar

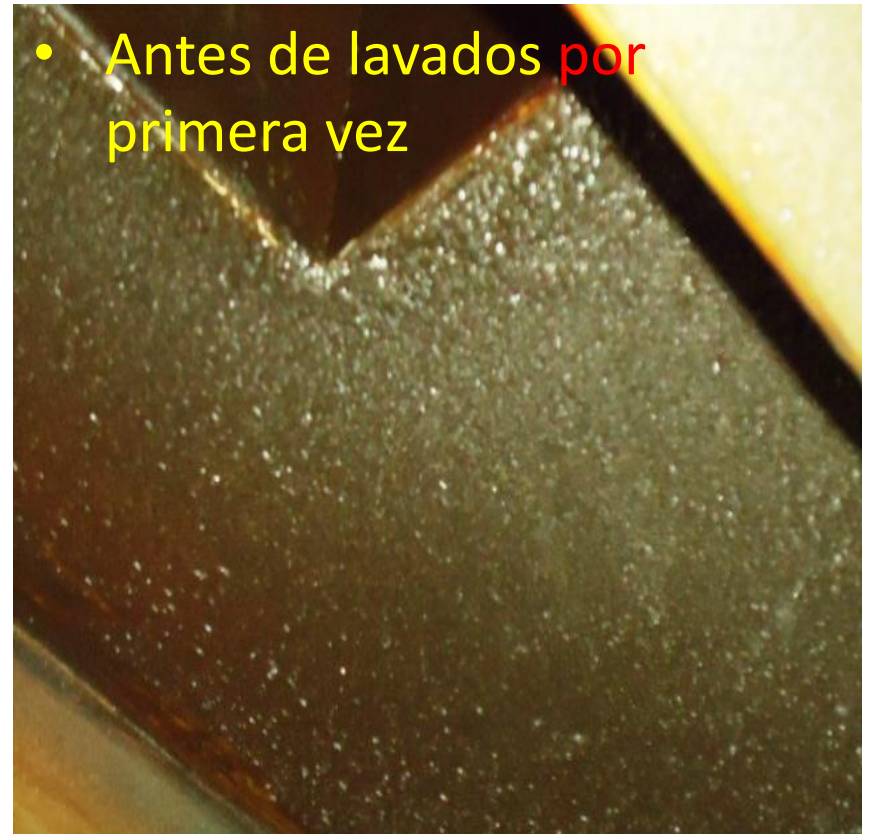
Pleno de la campana principal tambien.

- Antes de lavados por primera vez

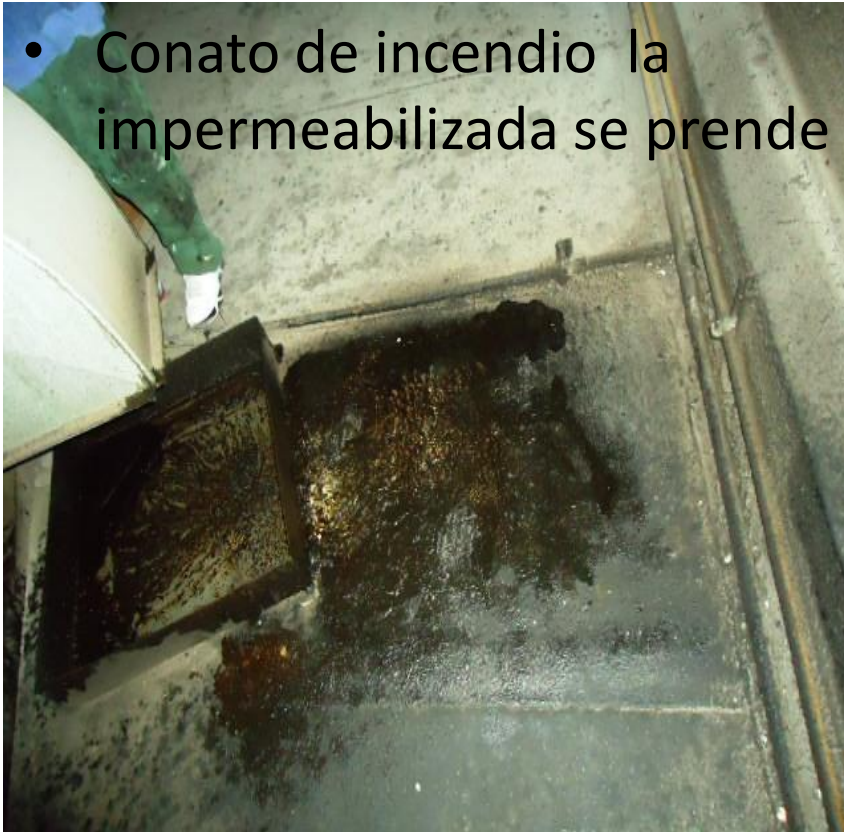
Piso del extractor en el techo

- Conato de incendio la impermeabilizada se prende

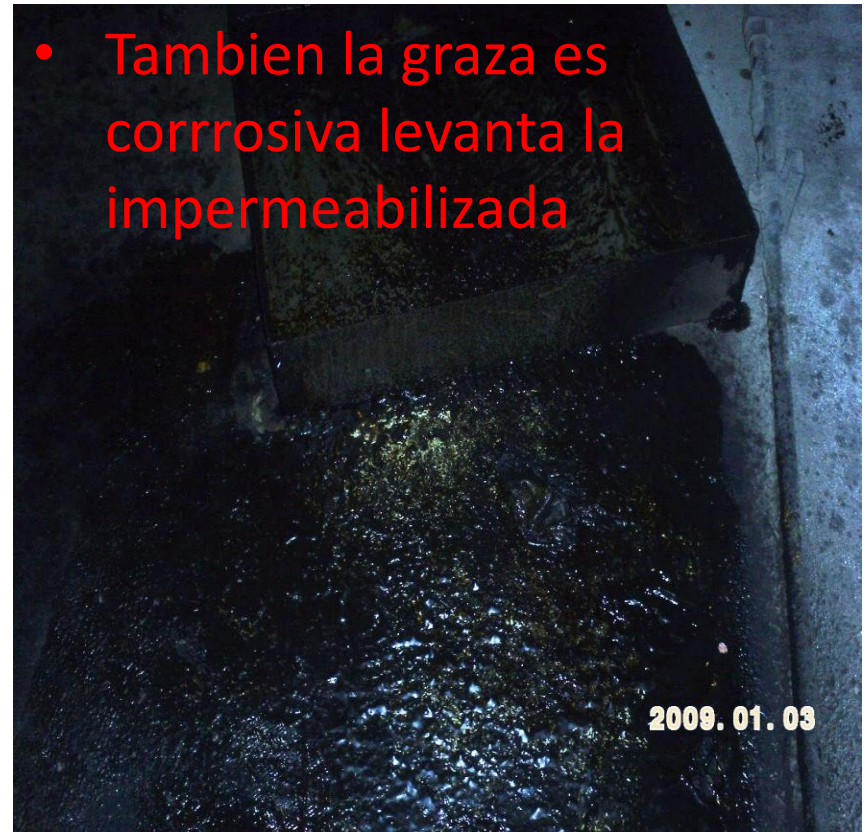
Otra toma del piso checar grosor.

- **Tambien la graza es corrosiva levanta la impermeabilizada**

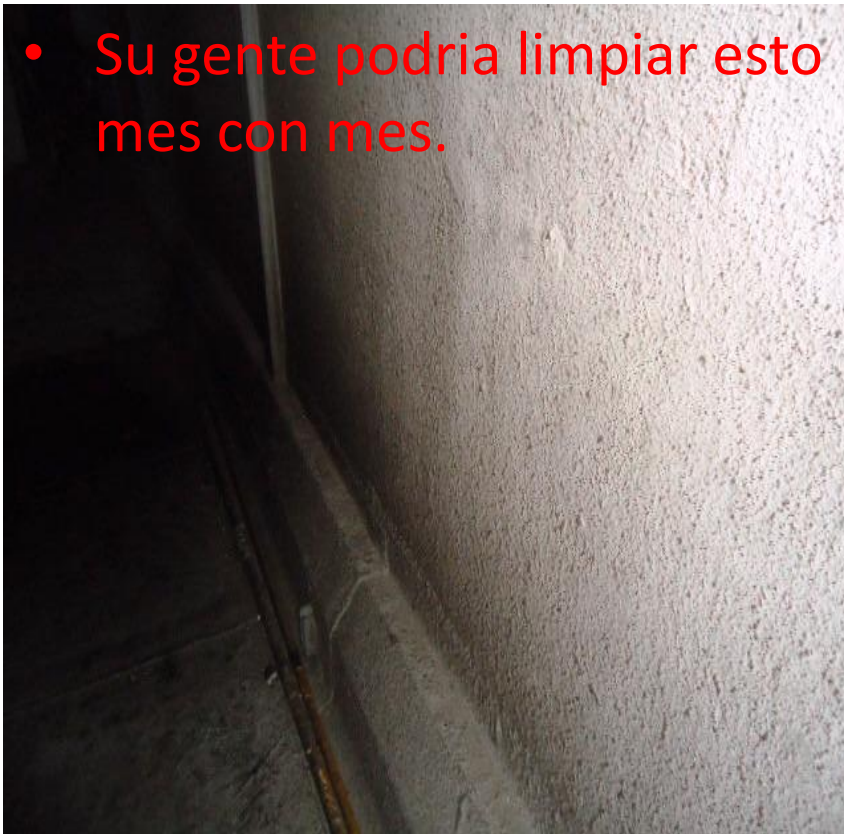
Pared con grasa se prende

- Su gente podría limpiar esto mes con mes.

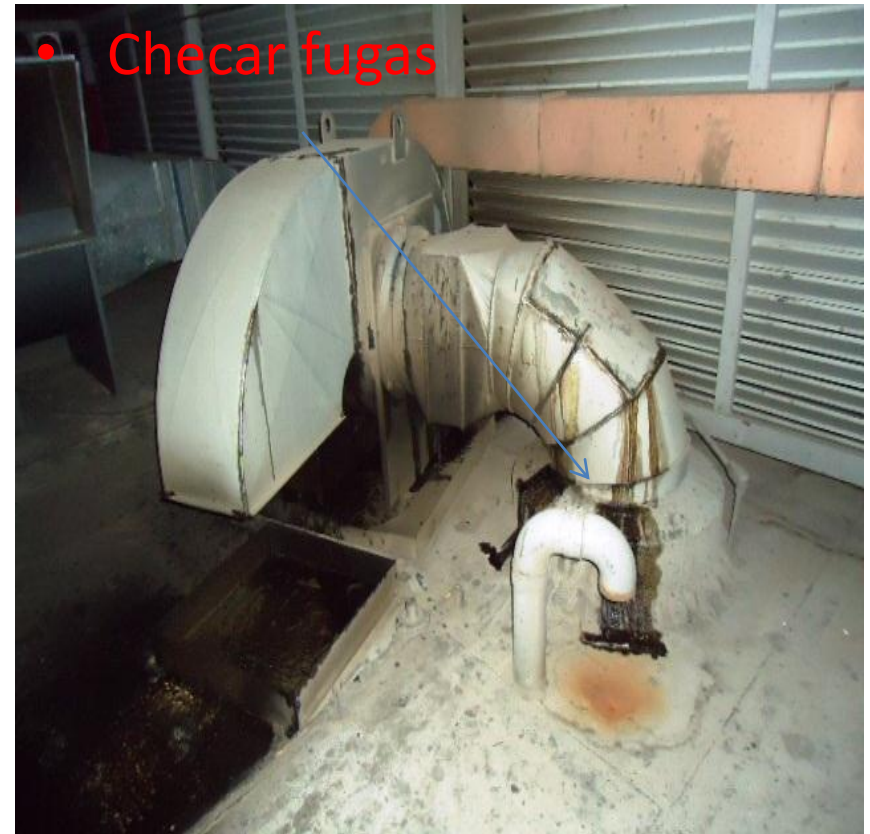
Vista general del sistema de extraccion de humos en la azotea.

- Checar fugas

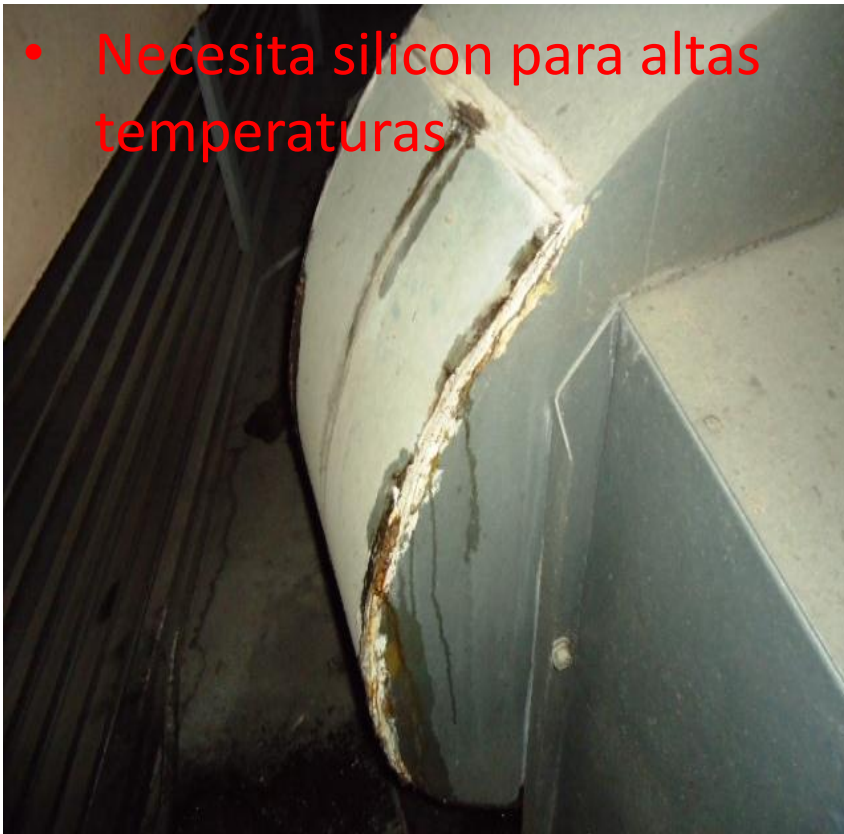
Extractor mal sellado

- Necesita silicon para altas temperaturas

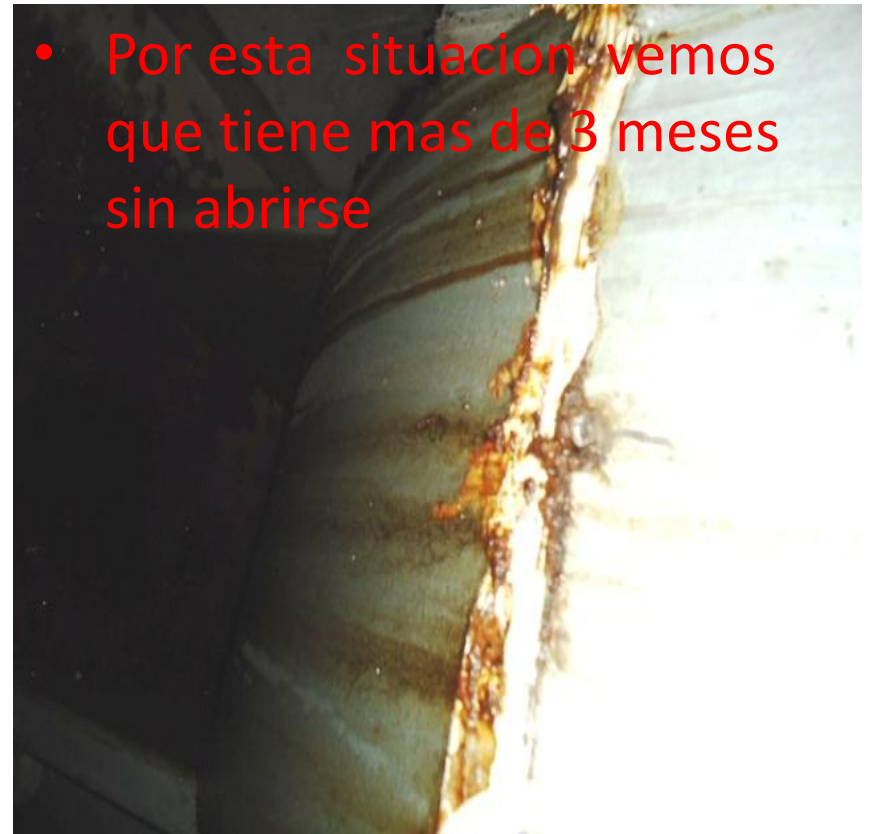
Escotilla sellado con cualquier silicon la grasa lo corroe

- Por esta situacion vemos que tiene mas de 3 meses sin abrirse

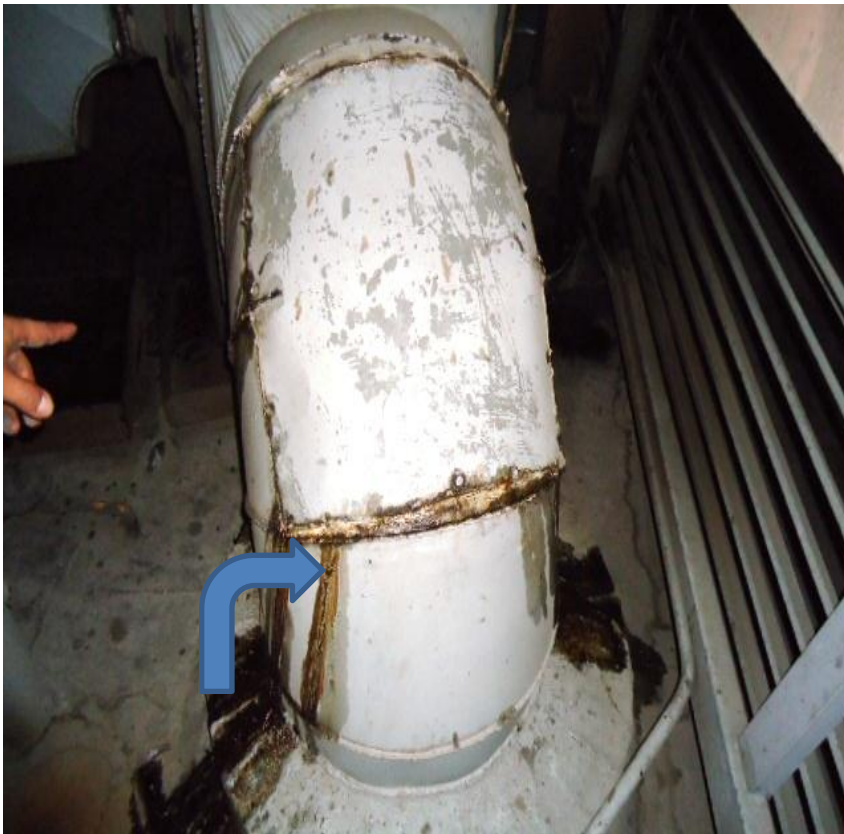
Acceso en ducto mal sellado

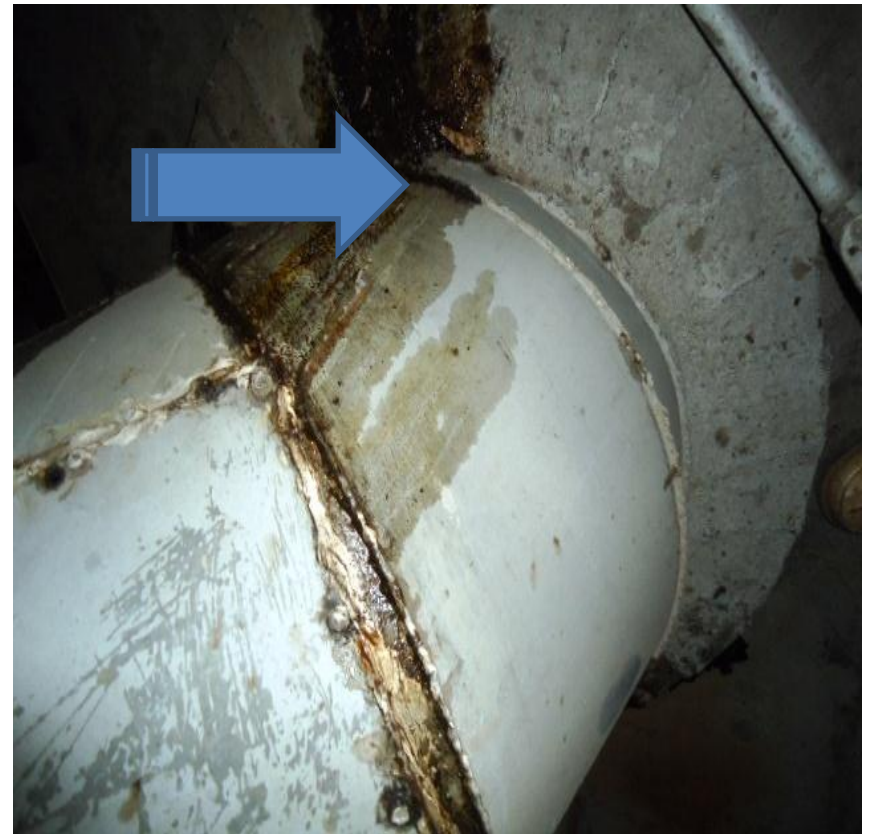
Tranferencia al extractor mal sellada

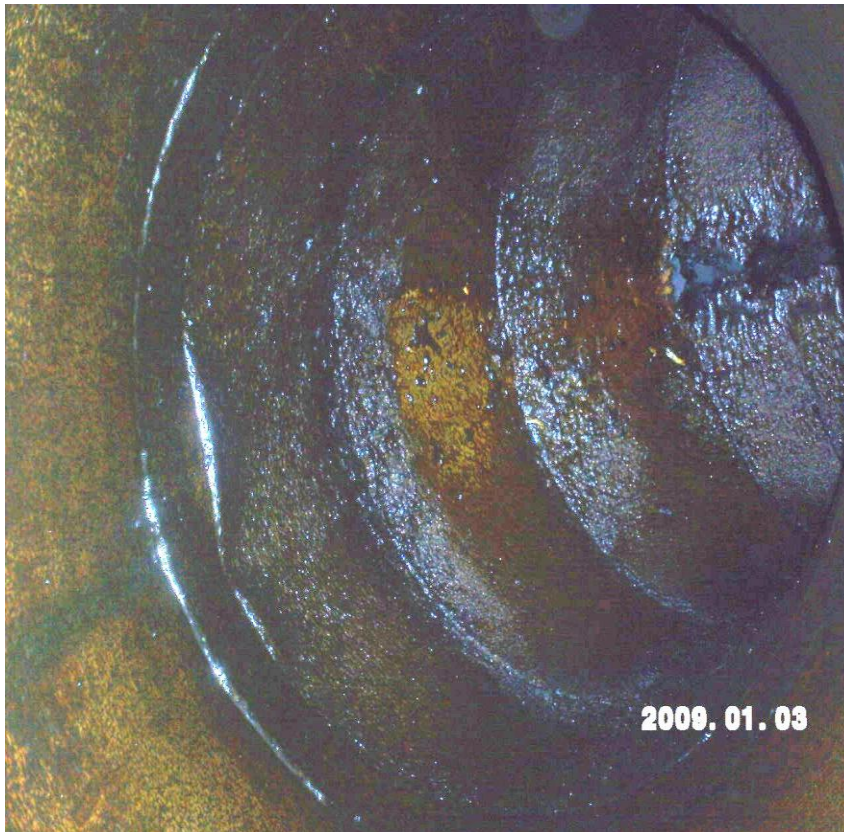
**Ducto con grasa y lodos
aceitosos**

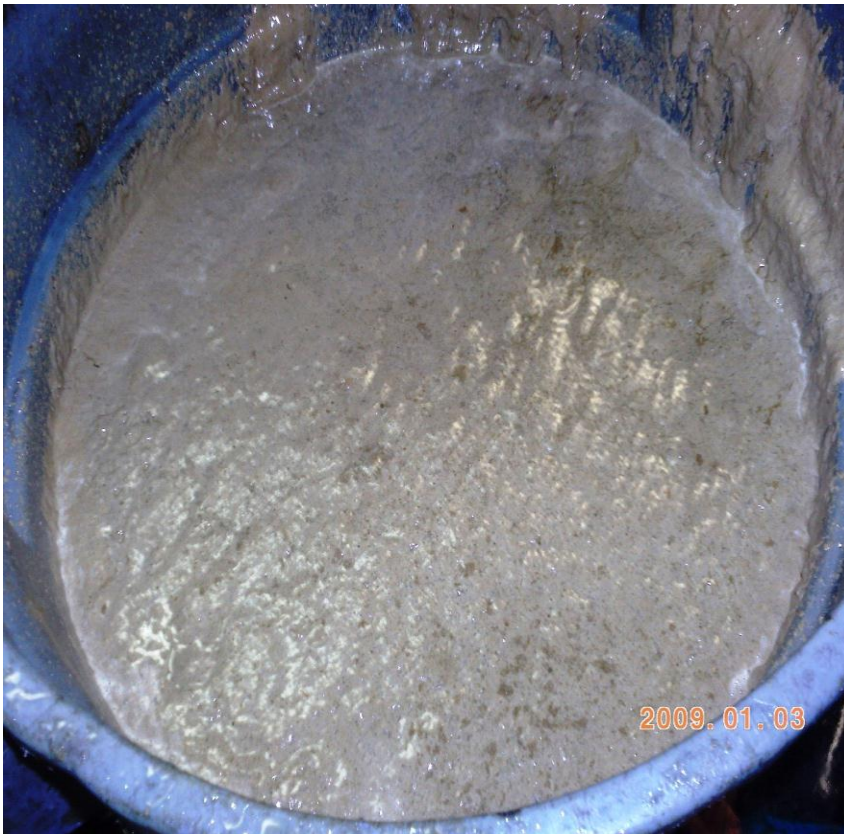
Grasa saponificada convertida en agua jabonosa.

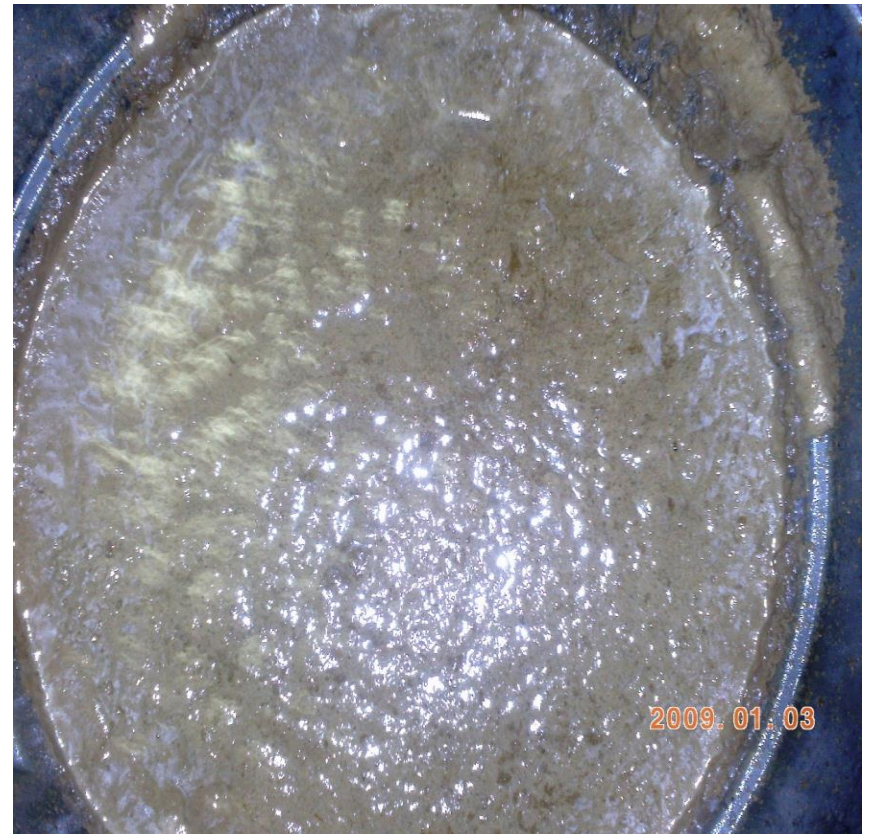
Esto es lo que sale del ducto cuando se lava.

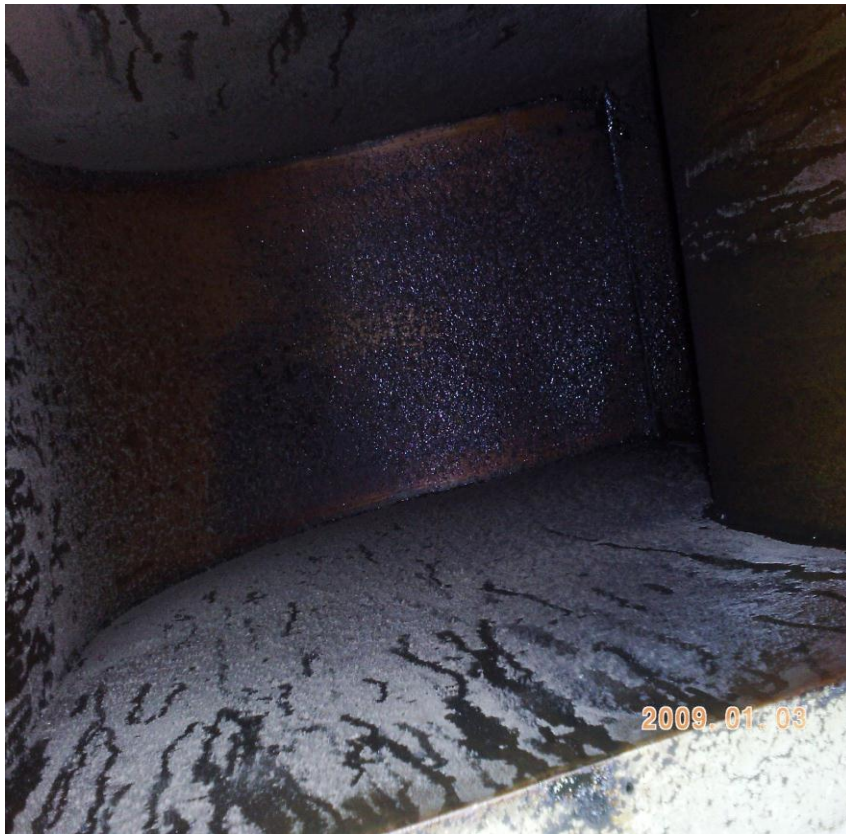
Ducto antes de lavar
