RESTAURANTE DE HAMBURGUESAS

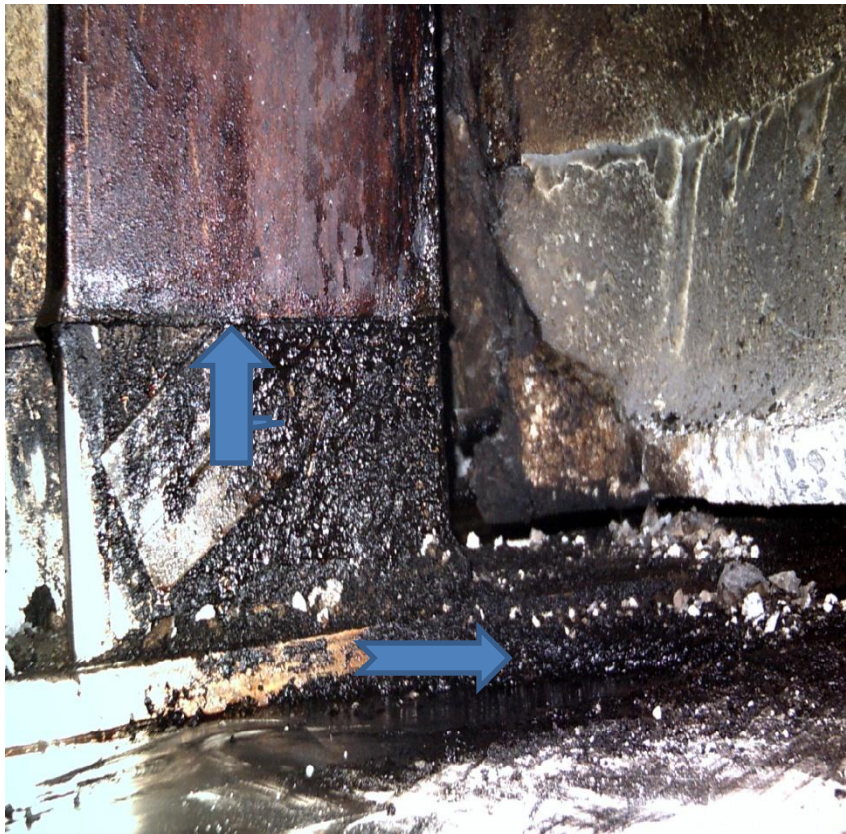
**TRANSFERENCIA DEL DUCTO
SUCIO Y SIN SELLAR**

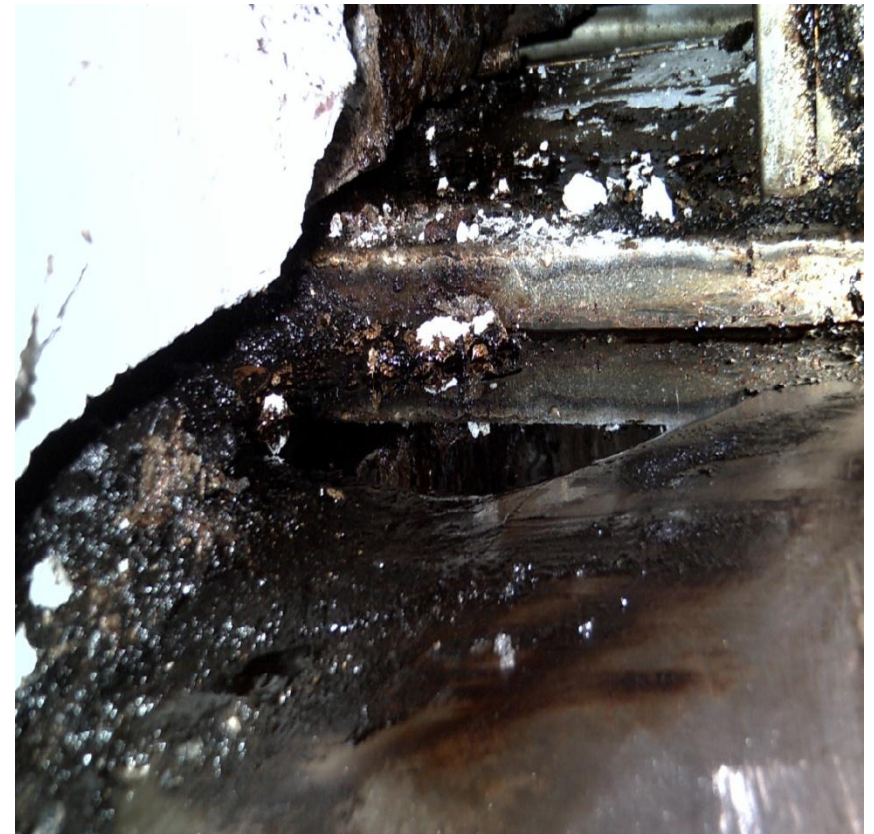
**CAMPANA DE BROILER
ANEGADA**

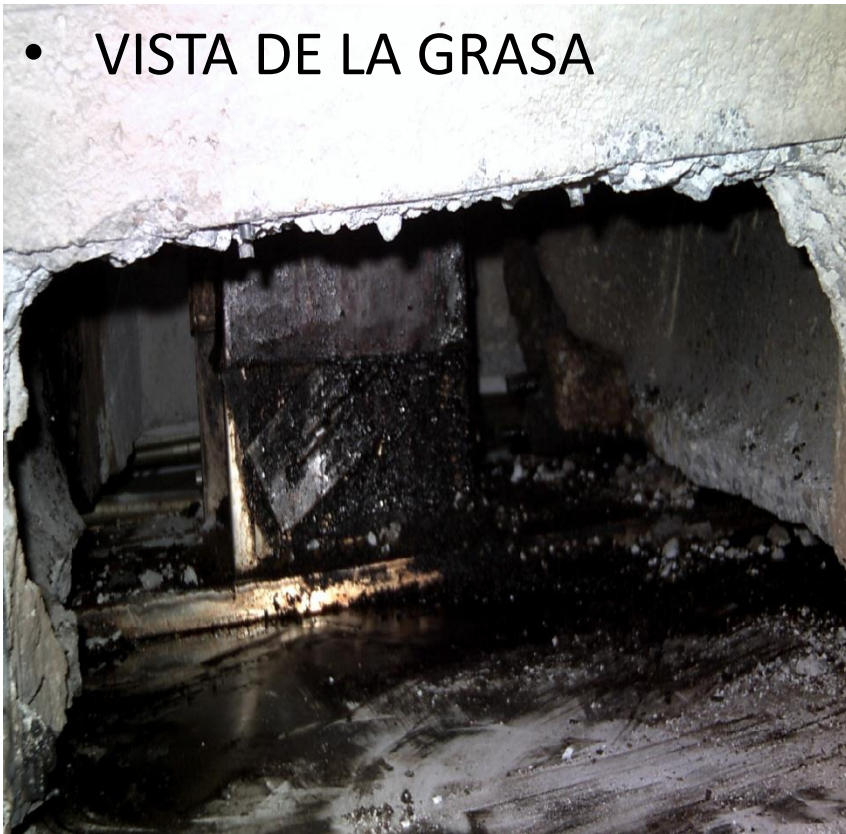
ESPACIO PARA TRABAJAR

- VISTA DE LA GRASA

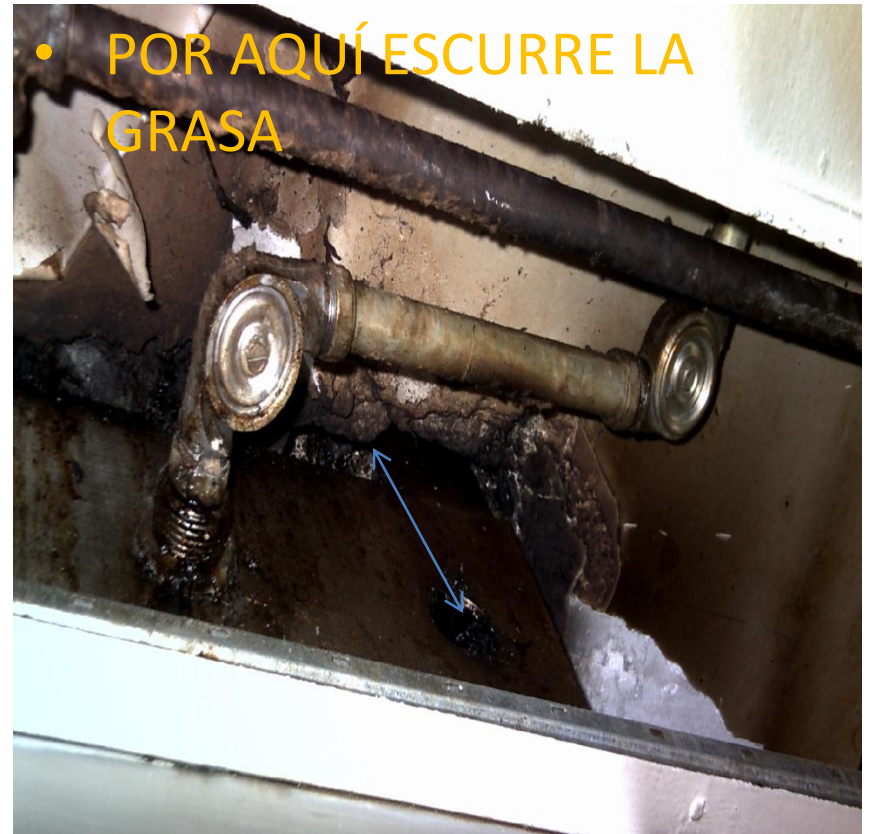
ESPACIO ENTRE EL PLAFON Y LA LOZA

- POR AQUÍ ESCURRE LA GRASA

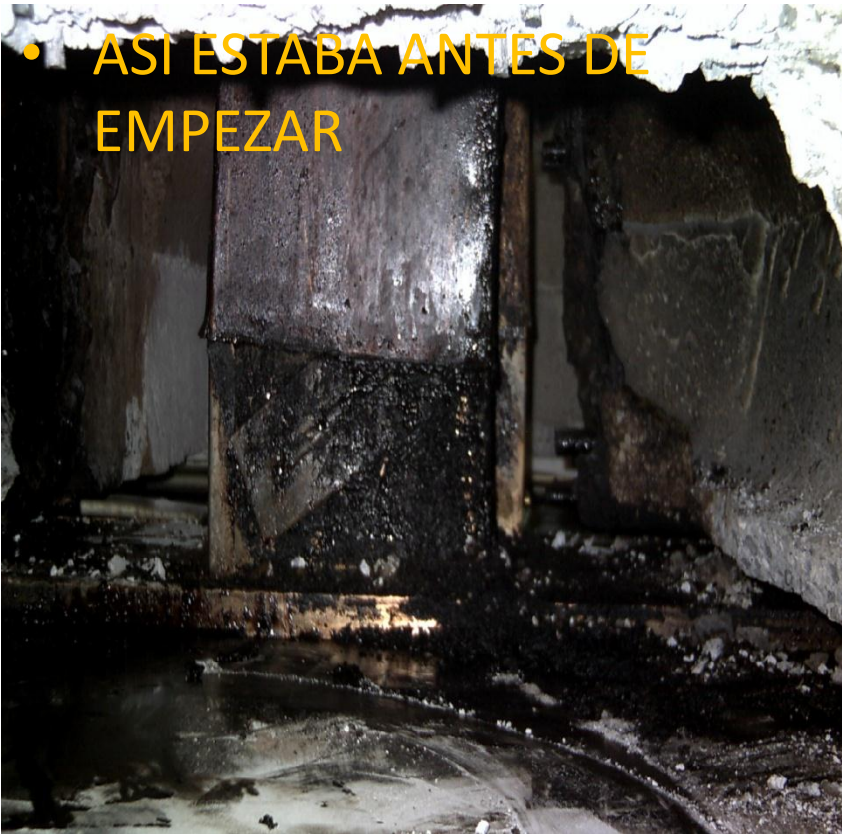
ARRIBA DE LA CAMPANA LO QUE SE ENCOTRO

HAY DOS TRABES UNA DE CADA LADO Y NO PERMITEN LIMPIAR BIEN ARRIBA DE LA CAMPANA NO CABE LA MANO

- **ASI ESTABA ANTES DE EMPEZAR**

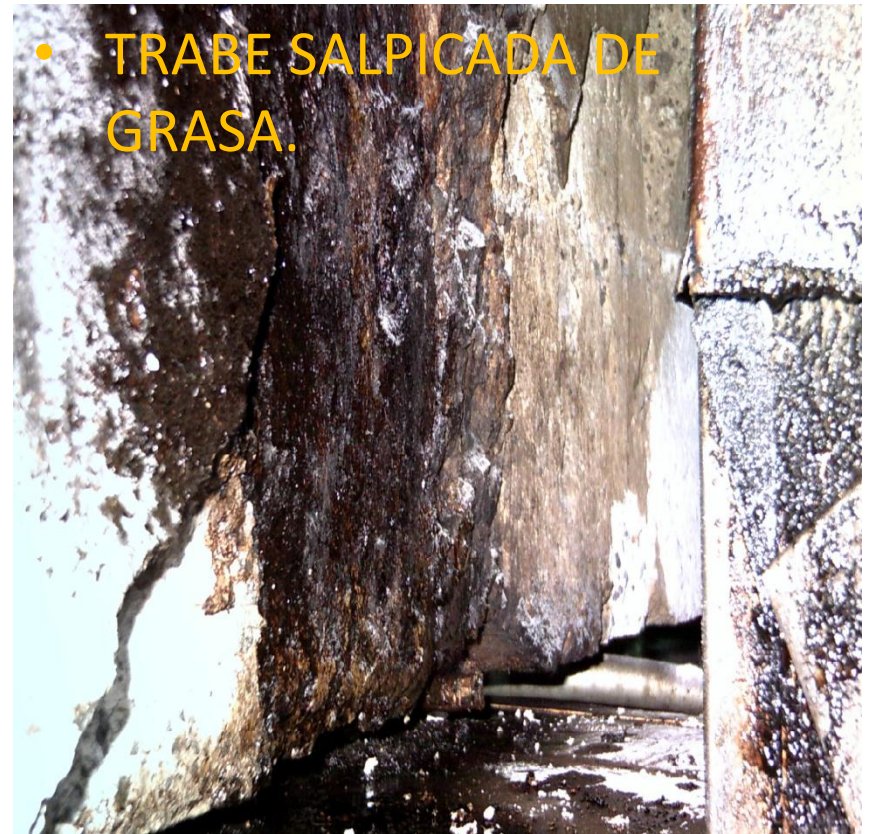
- **TRABE SALPICADA DE GRASA.**

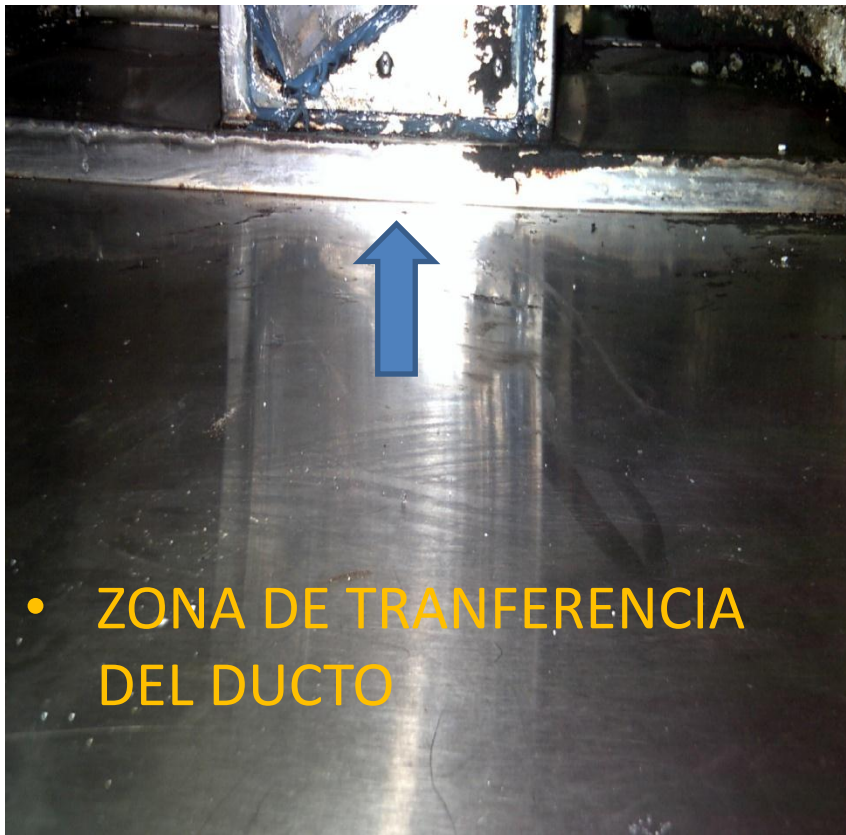
ASÍ QUEDO ARRIBA DE LA CAMPANA

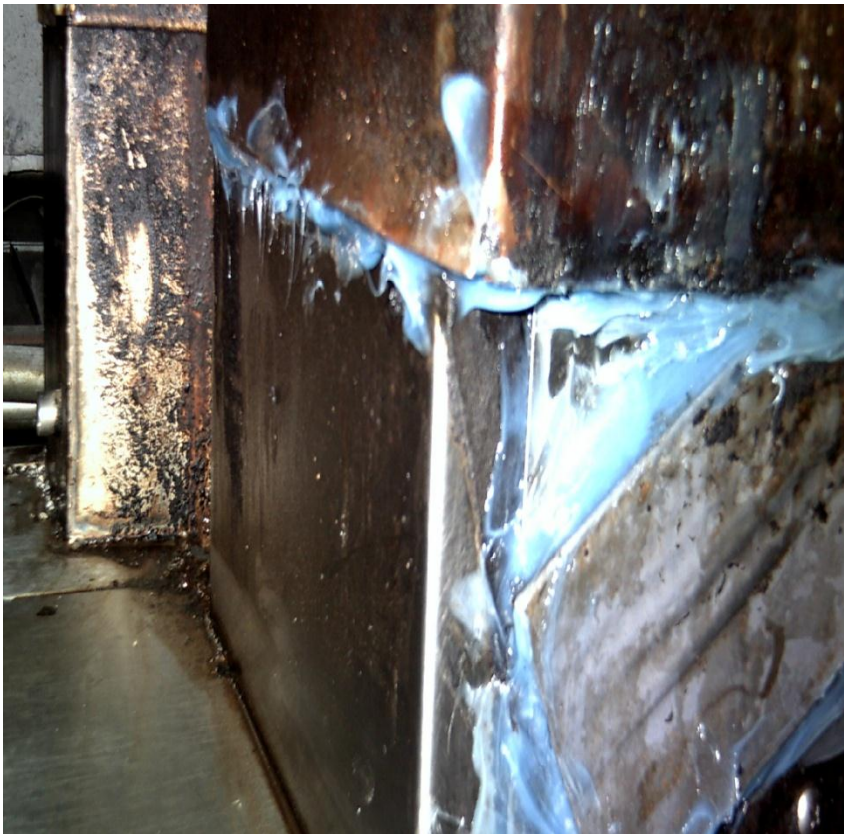
**SELLADO DE DUCTO NO TIENE NI
TORNILLOS PARA UNIR LA TRANFERENCIA**

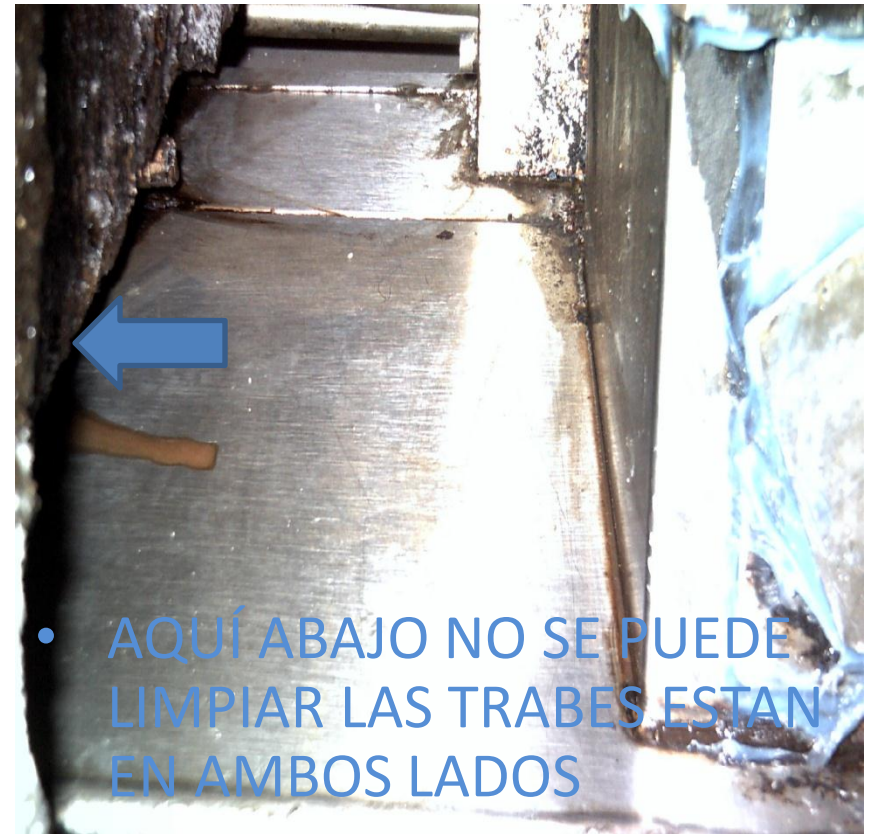
**ASÍ QUEDO ENTRE EL BROILER Y
LA TRABE DE CADA LADO**

- **AQUÍ ABAJO NO SE PUEDE
LIMPIAR LAS TRABES ESTAN
EN AMBOS LADOS**

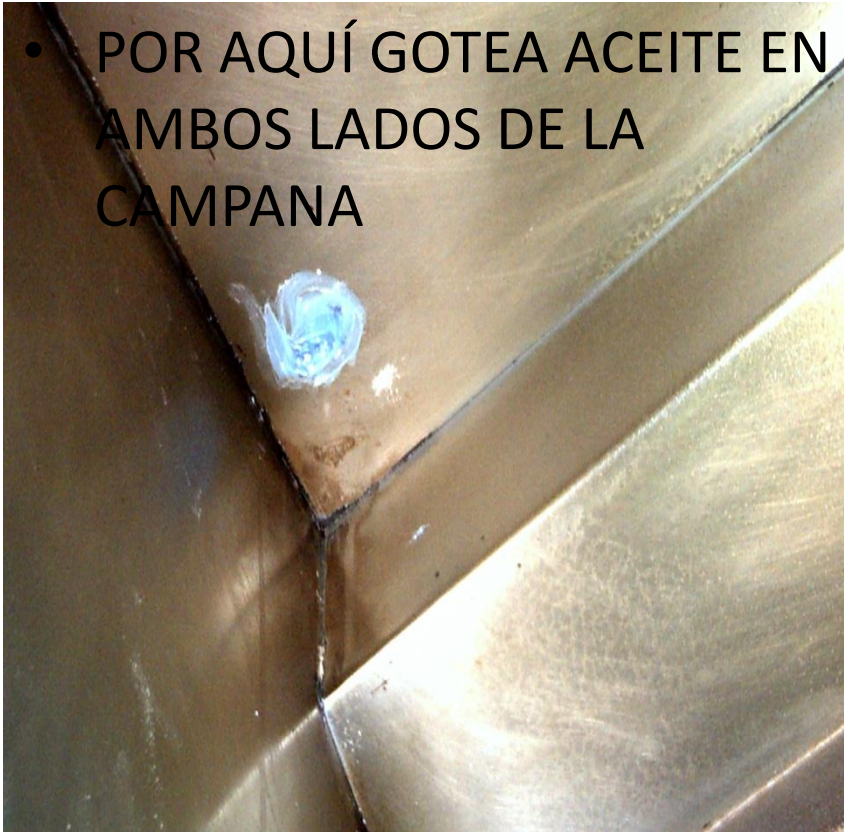
- POR AQUÍ GOTEA ACEITE EN AMBOS LADOS DE LA CAMPANA

SELLADO DE TORNILLOS

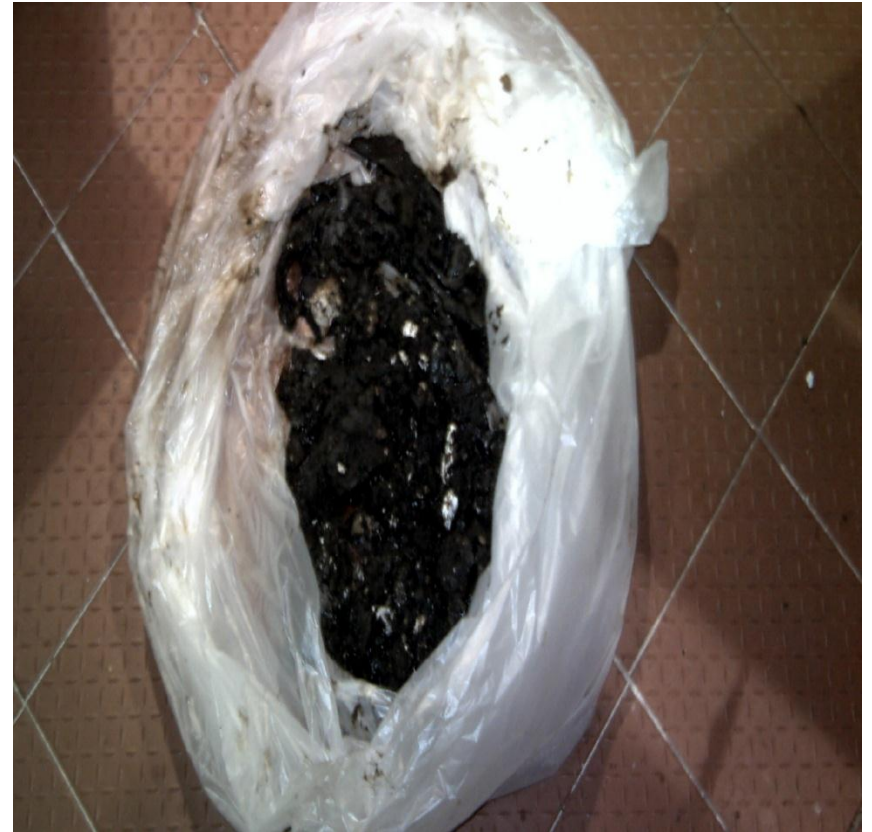
ESTO SECO DE ARRIBA DE LA CAMPANA
